Structurele hoekverlijmingen

Roman Abrahams is adviseur bij Peutz Geveltechniek en komt tijdens inspecties veel goede, foute en goed foute glasoplossingen tegen. In de rubriek 'Goed Fout' deelt hij zijn ervaringen van bijzondere of veel voorkomende glasproblemen uit de praktijk.

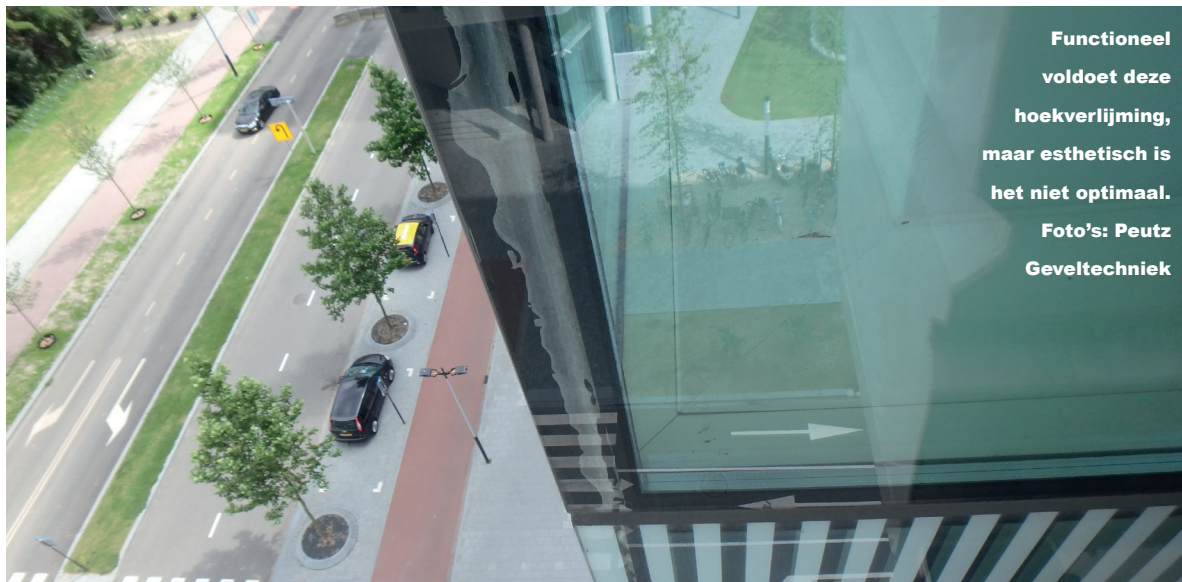
Functioneel
voldoet deze
hoekverlijming,
maar esthetisch is
het niet optimaal.
Foto's: Peutz
Geveltechniek

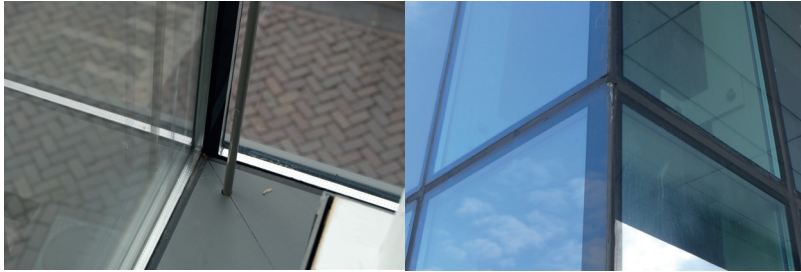
Structurele hoekverlijming van binnenuit en van buitenaf gezien.

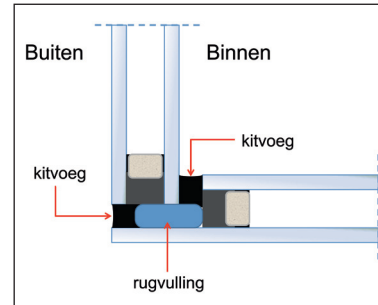
Detail van een structurele hoekverlijming.

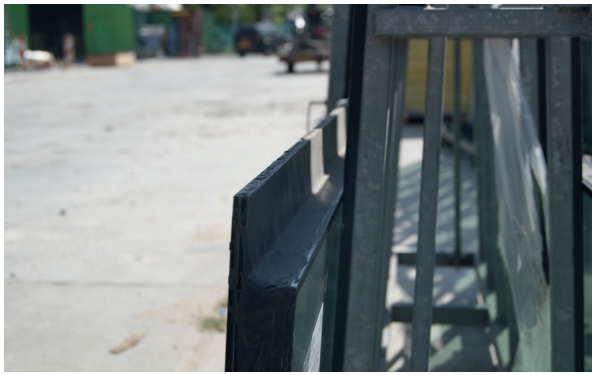
Achterzijde van een met siliconen kit zwart gemaakte overlap.

verschil te zien tussen het butyllint, dat een diepzwarte kleur heeft, en de siliconen randafdichting, die een iets minder diepzwarte kleur heeft en na verloop van tijd ook iets lichter van kleur zal worden. Ook zijn alle afwijkingen zichtbaar zoals kleine luchtinsluitingen in de randafdichting, butyluitstulpingen en blanke delen van de afstandhouder. Allemaal zaken die vaak binnen de producttoleranties van isolatieglas vallen, maar bij een hoekoplossing wel storend zichtbaar kunnen zijn.

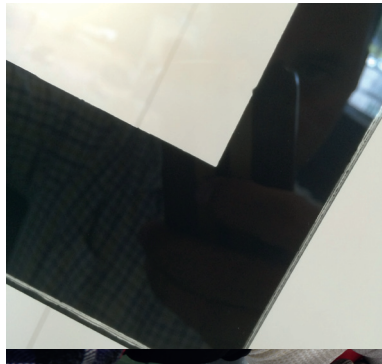
Functioneel gezien gaat er in de praktijk weinig mis wanneer de structurele hoekverlijming correct is uitgevoerd. Het gebeurt wel eens dat men de buitenste voeg vergeet af te dichten. De binnenste kitvoeg voldoet dan nog als water- en winddichting, maar qua sterkte voldoet deze verbinding dan niet meer. Waar wel veel discussies achteraf over zijn is de visuele kwaliteit van de gekozen afwerking van de overlap.

Soms vergeet men de kitvoeg aan te brengen.

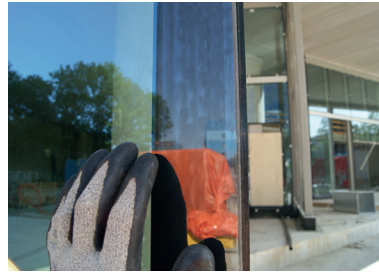
Bij beide methoden zullen altijd nog coatingresten zichtbaar blijven, vaak in de richting van de slijpbeweging. Daarnaast zullen afwijkingen in de randafdichting ook nog zichtbaar zijn. Hierbij is vaak een

Coatingresten en de afwijkende kleur van het butyl zijn duidelijk zichtbaar.

Stelt men deze visuele afwijkingen niet op prijs, dan kan er gekozen worden voor het aanbrengen van een randzeefdruk op de buitenruit: de rand wordt voorzien van een ondoorzichtige emaillelaag. De breedte van de rand wordt afgestemd op de breedte van de overlap plus de randhoogte van het iso-

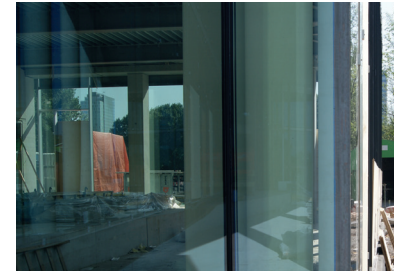
Uit een gevelinspectie van de beglazing en kitvoegen blijkt dat er isolatieglas is toegepast met een doorzichtige overlap. Door het ontbreken van een randzeef-

Zichtbare coatingresten en kleurverschillen in de randafdichting.

druk of een zwart gemaakte overlap kan men de achterliggende ruimte duidelijk zien. Bij een aantal posities heeft men geen rugvulling gebruikt voordat men de kitvoegen van de hoekverlijming heeft aangebracht. Hierdoor is de achterzijde van de buitenste kitvoeg als een grillig patroon door het glas zichtbaar. Door het ontbreken van een rugvulling is er achter de kitvoeg een open ruimte ontstaan. Deze open ruimte is na verloop van tijd vuil en vochtig geworden en inmiddels wit uitgeslagen. In de open ruimte zijn zelfs dode insecten te zien. Door het grillige patroon van de kitvoeg en de wit uitgeslagen ruimte lijkt het alsof er onthechting van de kitvoegen optreedt. De binnenste kitvoeg zorgt ervoor dat vuil en vocht niet binnen kunnen komen. Ondanks het ontbreken van de aangebrachte rugvulling hebben de kitvoegen wel de minimale diepte en is er geen onthechting te zien die kan optreden door spanningen in de kit bij een ongelijkmatige verdeling van de kitvoeg. De hoekverlijming voldoet ondanks de visuele afwijkingen wel in zijn functie.
