Transparante gevelbekleding

Onvolkomenheden storend zichtbaar

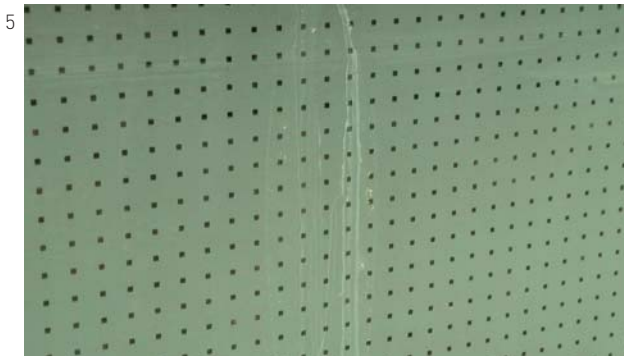
1. Transparante gevelbekleding. Echter: ook de onvolkomenheden worden zichtbaar.
2. Door de hoog oplopende temperaturen in de spouw zijn de kunststof profielen vervormd.
3. Vuil in de achterliggende constructie.
4. Koude- en warmtebrug verminderen gebruikscomfort.
5. Alkalische leksporen aan de binnenzijde van het paneel.

De leksporen aan de spouwzijde van de transparante glazen panelen bleken alkalisch te zijn en goed te hechten aan het gezeefdrukte oppervlak. De sporen beperkten zich tot een bepaalde gebouwhoogte. In de achterliggende constructie lag cementgebonden materiaal zoals specieresten en stofvuil. Uit de bouwhistorie bleek, dat de gevel in de lager gelegen gedeelten al werd gemonteerd terwijl hoger nog beton werd gestort.

Daardoor kwam er alkalisch lekwater in de gevelconstructie met als gevolg de aantasting aan de binnenzijde van de panelen. Een onderbreking van het rubber beglazingsprofiel aan de binnenzijde veroorzaakte de geconcentreerde leksporen in het midden van de panelen. Omdat de panelen zijn voorzien van een zeefdruk was het onmogelijk met een traditioneel polijstmiddel de alkalische aantasting te verwijderen. Proeven met een middel, dat wordt gebruikt voor het verwijderen van verontreiniging op pyrolitische coatings, nagespoeld met gedemineraliseerd water, gaven goede resultaten.

Om leksporen in het midden van de panelen te voorkomen, kwamen in de bovenregels nieuwe rubber beglazingsprofielen en zijn er ventilatieopeningen aan de bovenzijde ter plaatse van de stijlen gemaakt. Voordat de gereinigde panelen in de gevel werden teruggezet, is de achterliggende constructie ontdaan van stof en specieresten.
