Stormschade leidt tot vallend glas

Fouten in de maatvoering blijken de oorzaak.

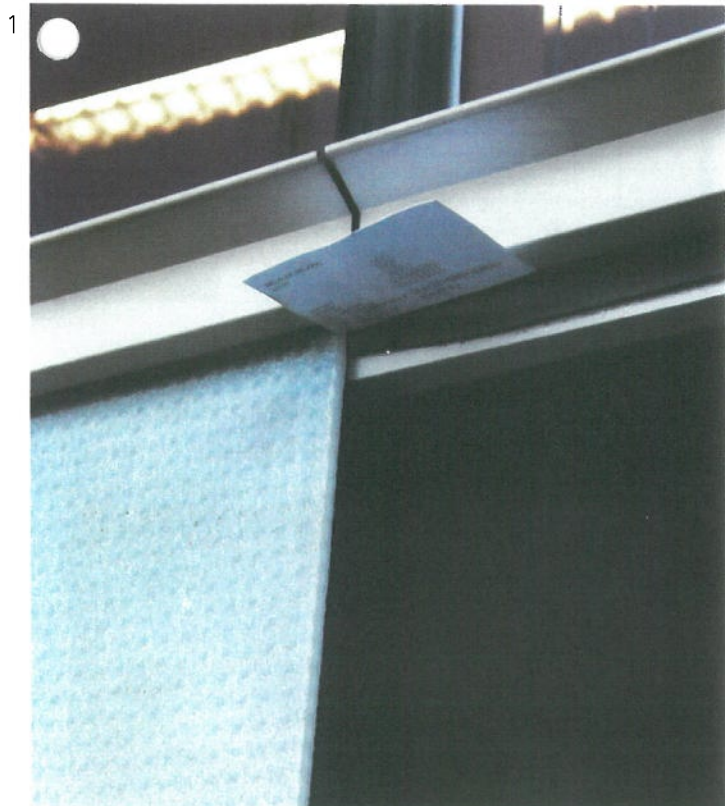
geprofileerde sierlijsten aangebracht. In het aluminium profiel en de klemlijst zitten rubber beglazingsprofielen. Het blijkt dat direct naast de plaats waar het paneel is uitgewaaid, de glazen panelen aan de bovenzijde nagenoeg geen oplegging in de constructie hebben. De bovenzijde van de panelen wordt slechts 'vastgehouden' door de lippen van de rubber beglazingsprofielen die buiten de aluminium klemlijsten steken. Aan de onderzijde steunen twee blokken de panelen en is de oplegging in de regelconstructie circa 10 mm.

- 1. Oplegging glazen gevelpaneel aan de bovenzijde (zie ook de tekening).
- 2. Door de storm is het paneel uit de oplegging gewaaid en lager tegen de gevel geklapt.
- 4. Overzicht van een shedkap.
- 5. Aan de bovenzijde heeft de ruit geen oplegging.
- 6. Direct contact van het glas met metaal geeft grote kans op breuk.
- 7. Een gevaarlijke situatie: door lichte druk kan de ruit al naar binnen vallen.

De totale gevel controleren op maatvoering en op die plaatsen waar de vereiste minimale oplegging van de panelen niet wordt bereikt, nieuwe panelen aanbrengen met een grotere hoogte.

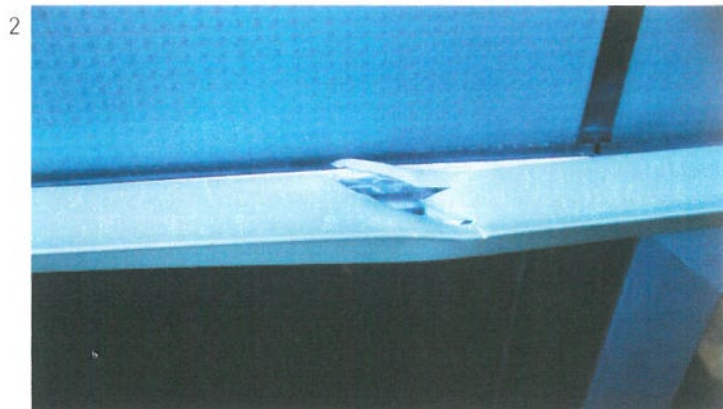
groter dan de nominale maat. De bouwtolerantie blijkt in een horizontale strook van de gevel opgenomen te zijn zonder de afmetingen van de panelen hierop af te stemmen. Ook de gevel blijkt beschadigd. Hieruit blijkt dat het glazen paneel helemaal losgeraakt is en tegen een lager geveldeel is geknald, waarbij een sier- en een klemlijst zijn vernield. Vervolgens is het paneel in korrels uiteen gespat.

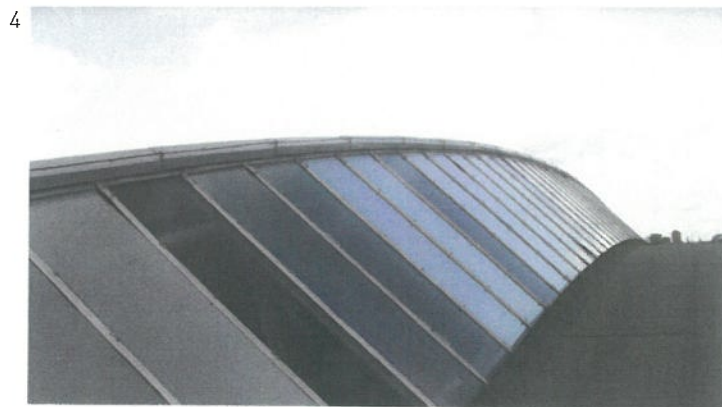
In shedkappen van een groot hallencomplex is een aanzienlijk aantal draadglasruiten gebroken. De gebouweigenaar liet 1750 nieuwe, trapeziumvormige ruiten aanbrengen in de constructie van patentroeden. Enkele maanden later - tijdens een storm - vallen twee nieuw geplaatste ruiten uit de constructie. Een eerste verkennende rondgang leert dat enkele ruiten aan één zijde uit de roede naar beneden gedrukt kunnen worden met een lichte druk op de bovenzijde. Steunend op de roeden is gedurende een ruime steekproef de wijze van beglazen gecontroleerd.

Alle shedkappen controleren op plaatsing en maatvoering van de ruiten. Ruiten positioneren mét steun- en stelblokjes, zonder dat de ruiten klem komen te zitten in de constructie. Bij onvoldoende ruitoplegging grotere ruiten aanbrengen. De ruiten op de juiste wijze plaatsen, bredere zijde boven en smallere zijde onder.

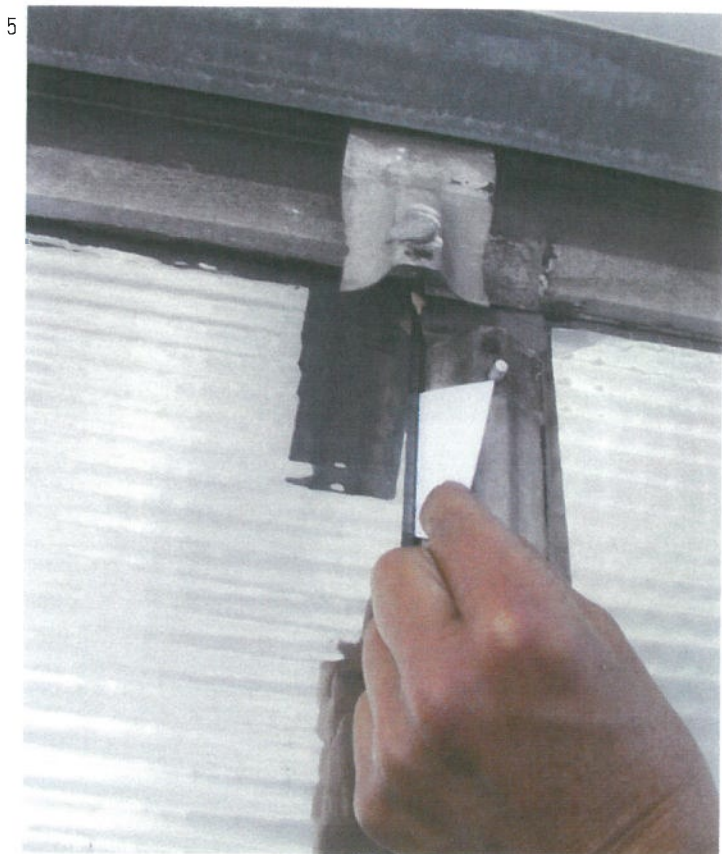
Aan de bovenzijde werd het dekprofiel losgenomen om de oplegging van de ruiten te kunnen meten. Bij ongeveer 10 procent van de ruiten was de oplegging aan één zijde 2 mm of minder. Een gevaarlijke situatie. Slechts 50 procent van de ruiten had aan beide zijden een oplegging van 9 mm of meer, wat als voldoende werd aangemerkt. Als gevolg van de gebogen dakvorm is de afstand tussen de roeden aan de bovenzijde 8 mm groter dan de afstand aan de onderzijde. Het bleek, dat enkele ruiten verkeerd om waren geplaatst!

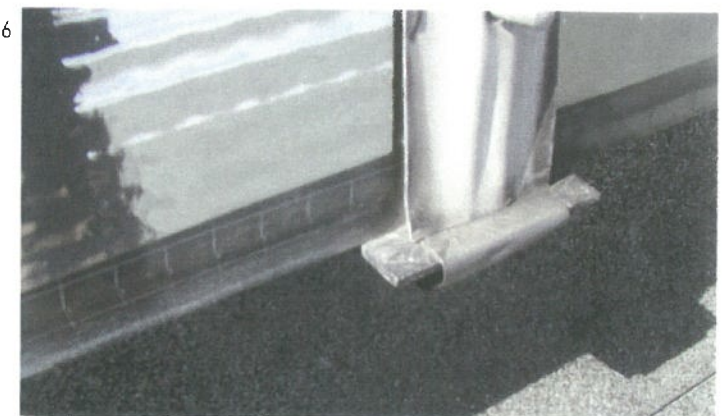
Ook de maatvoering gecontroleerd door bij een groot aantal ruiten de afstand tussen de roeden te meten. Hierbij kwamen verschillen tot circa 10 mm voor, terwijl de ruiten in één maat waren gesneden. Opvallend was dat bij de ruiten aan de linkerzijde van het daklicht de oplegging aan de rechterzijde gering was, terwijl bij de ruiten rechts in de lichtkap juist de oplegging aan de linkerzijde van de ruiten kleiner was. De ruiten zijn zonder gebruik van steun- en stelblokjes geplaatst en zijn daarom gezakt. Als gevolg van bewegingen in de constructie zijn de ruiten gaan wandelen. Niet zo verwonderlijk bij een overspanning van ongeveer 67 meter. Het ontbreken van steunen en stelblokjes veroorzaakt ook contact tussen ruitranden en metaal met als gevolg een grote kans op glasbreuk, wat op diverse plaatsen ook al was gebeurd. Samengevat is er een aantal fouten gemaakt:
