Afzettingen op gevel door alkalisch vocht

Ondanks hydrofoberen van betonnen sandwichelementen kunnen toch ongewenste afzettingen ontstaan op glas, kozijnen en betonoppervlak. Om dergelijke schade te voorkomen is meer nodig dan het hydrofoberen van het buitenoppervlak.

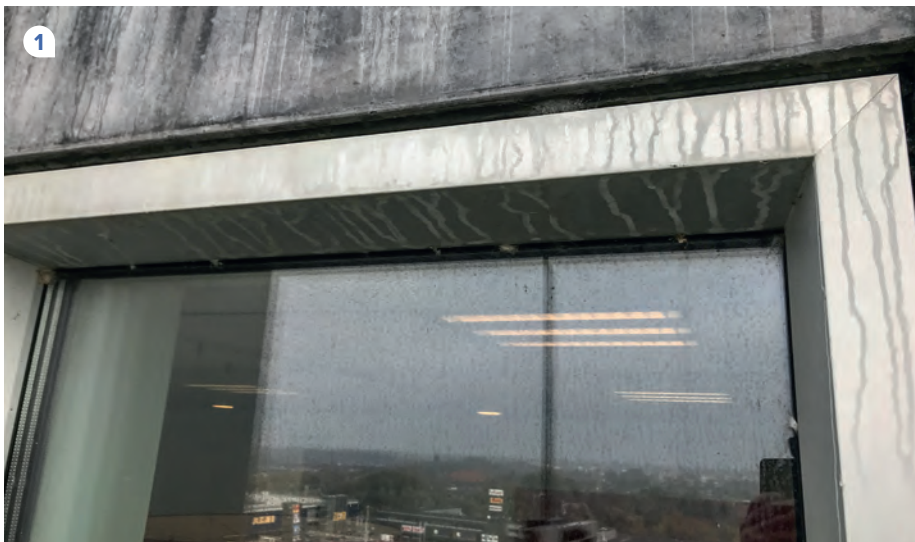
gens verder af richting het glasoppervlak. Water dat vóór het bereiken van het glasoppervlak afdruipt, spat via het onderste deel van het kader op tegen de beglazing en de staande zijden van het kader. De afzettingen op de prefab gevels van het kantoorgebouw in kwestie hebben zich kunnen manifesteren doordat enerzijds onvoldoende rekening is gehouden met het feit dat de betonnen buitenbladen niet de enige bron van alkalische stoffen vormen en anderzijds doordat met de gerealiseerde detaillering ongewenst transport van gevelwater naar aluminium en glazen geveldelen juist in de hand wordt gewerkt.

1 // Lekstrepen op het kader rond de kozijnen zijn duidelijk zichtbaar. 2 // Kozijndetail met afstromend en opspattend water. 3 // Aan de onderzijde zijn glas, kader en beton beschadigd. 4 // Op sommige plekken zijn zelfs horizontale lekstrepen te zien.

In basis blijft een goede detaillering essentieel om aantasting van glas en aluminium door alkalische stoffen in gevelwater te voorkomen. Daarnaast kan veel leed worden bespaard door kozijnen en beglazing in prefab gevels vanaf het moment van fabricage tot aan het einde van het bouwproces te beschermen met een speciale folie. Alkalische afzettingen op architectonisch beton kunnen worden voorkomen door het beton zo vroeg mogelijk met een hydrofobeermiddel te behandelen. Crucia-

ler is echter om er daarna nauwlettend op toe te zien dat het beton bij vervuiling door alkalische stoffen afkomstig uit andere cementgebonden constructie-elementen zo snel mogelijk overvloedig met schoon water wordt afgespoeld.

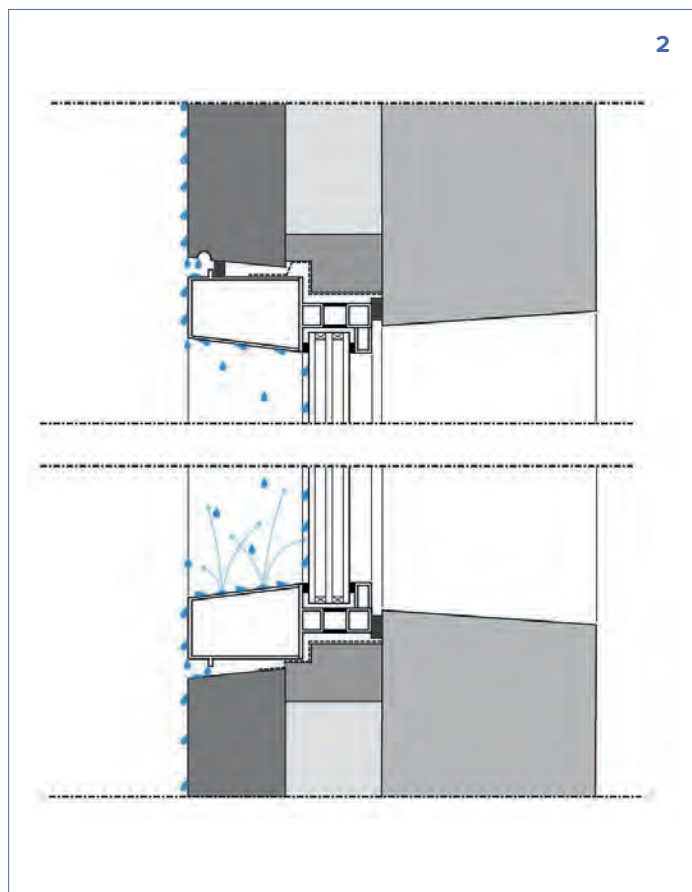
Bij het project in kwestie ligt het buitenoppervlak van de beglazing circa 120 mm verdiept ten opzichte van het betonnen gevelvlak. De aluminium kozijnen waarin de beglazing is opgenomen zijn rondom echter voorzien van blank geanodiseerde kaders die taps verlopen naar het gevelvlak. Boven elk kozijn is een waterhol in het beton opgenomen. Doordat het waterhol echter dieper ligt dan de voorzijde van de blank geanodiseerde kaders, wordt juist betrekkelijk veel gevelwater naar de bovenzijde van het kader getransporteerd. Door het ontbreken van een lekdorpel stroomt het water vervol-

Belangrijker nog is dat tijdens het bouwproces water vanaf betonvloeren en vers gestorte druklagen, waarbij kalkuittreding eveneens optreedt, over prefab gevels kan afstromen. Door middel van een adequate detaillering kan worden voorkomen dat afstromend gevelwater – en daarin meegevoerde alkalische stoffen – in grote hoeveelheden terechtkomt op kozijnen en beglazing. Te denken valt aan het toepassen van waterholten en lekdorpels aan de bovenzijde van kozijnen en het voorzien van waterslagen aan de onderzijde van kozijnen.

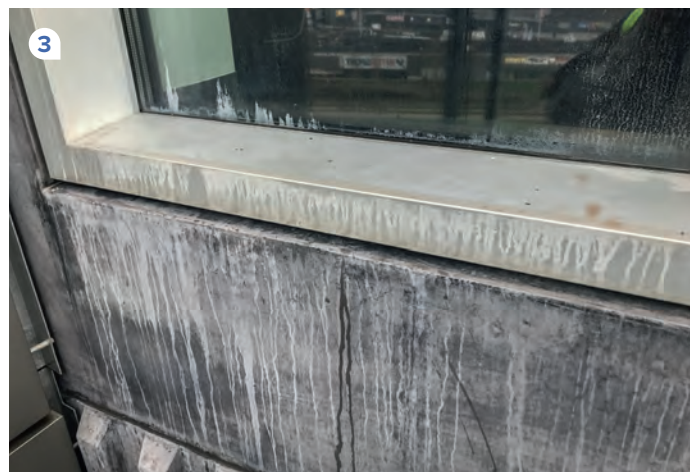
Langdurige blootstelling aan alkalische stoffen, afkomstig uit beton en andere cementgebonden constructie-elementen, kunnen tot onomkeerbare schade aan beglazing en aluminium coatings leiden. De hydroxide-ionen die bij de reactie van vrije kalk naar calciumcarbonaat vrijkomen, kunnen de netwerkverbindingen in het glas aantasten met glascorrosie tot gevolg. Voorts kan siliciumdioxide (SiO_2) afkomstig uit toeslagmateriaal van beton, zich bij voortdurende natdroogcycli omzetten in kiezelzuur, wat tot etschade aan beglazing en aluminium coatings kan leiden.
