Delaminatie gelaagd glas door verkeerde kit

De eigenaar van een gebouw vraagt zich af of de verkleuring van glas in een trapafscheiding tot gevaarlijke situaties kan leiden. De verkleuring blijkt onthechting te zijn en een verkeerd gekozen kit de oorzaak van het probleem. Er is echter (nog) geen gevaarlijke situatie ontstaan.

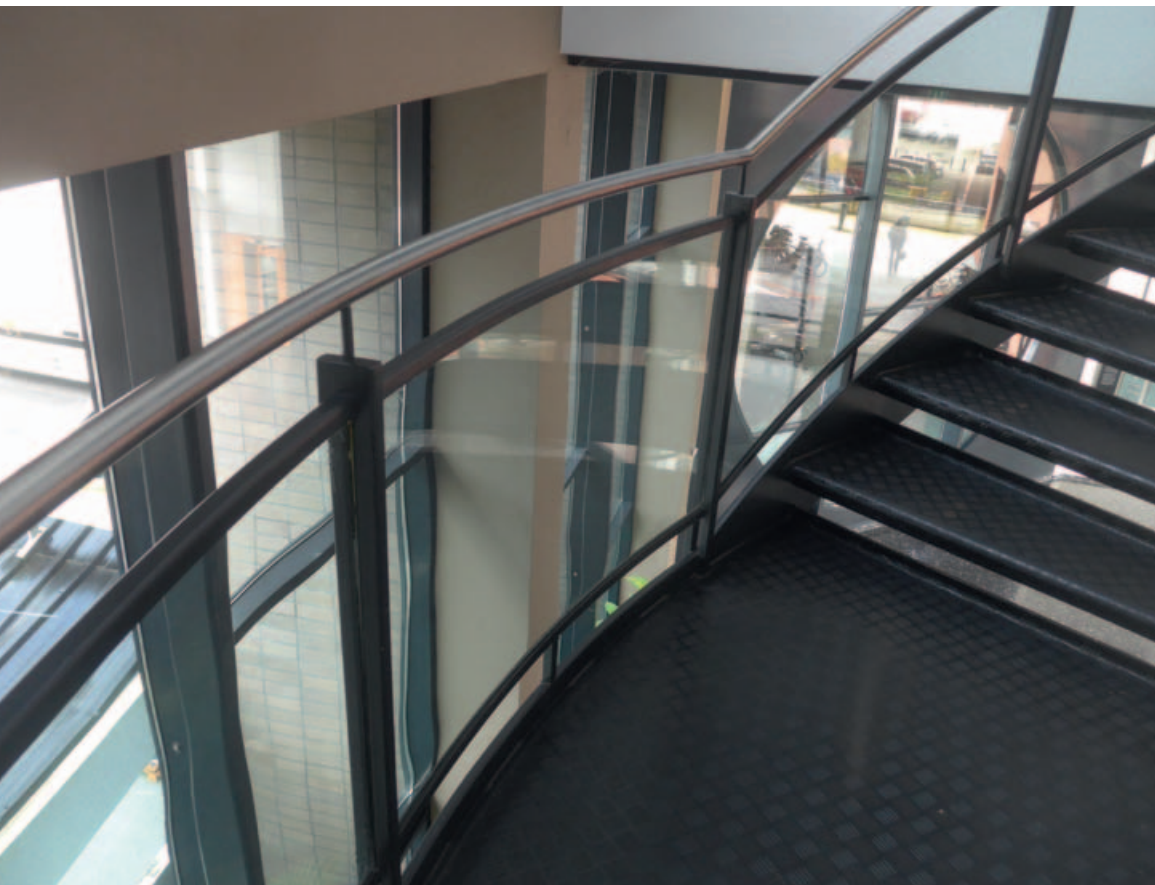
Bij de ruiten is nabij de randen een gele verkleuring van de laag tussen de glasplaten te herkennen. Deze verkleuring strekt zich uit tot circa 40 millimeter vanaf de ruitrand. Het geel verkleurde deel loopt geleidelijk over in een heldere 'kleurloze' zone. Waar de verkleuring overgaat in het deel van het glas dat geen afwijkingen vertoont, is een grillig patroon te herkennen. Dit is goed te zien op de rechter foto.

Nadat een ruit is uitgenomen blijkt dat op de locatie waar het glas is verkleurd, er tussen het glas en de PVB-tussenlaag een voelermaat met een dikte van 0,5 millimeter ingebracht kan worden. Hieruit kan worden opgemaakt dat het glas van de PVB-tussenlaag

is onthecht. Onthechting van glas van de tussenlaag kan meerdere oorzaken hebben. Zo kan de inwerking van vocht of de inwerking van weekmakers uit beglazingsproducten die in contact staan met de ruitrand, aanleiding geven tot delaminatie. Maar ook productiegerelateerde aspecten kunnen tot delaminatie van gelaagd glas leiden.

Door onder strijklicht naar het glas te kijken is geverifieerd of het glas nabij de ruitrand vervormingen vertoont. Dit blijkt niet het geval te zijn, het glas heeft een juist gebogen vorm. Hierdoor lijkt het onwaarschijnlijk dat sprake is van verkeerd geproduceerde ruiten. De inwerking van vocht is vanwege de binnentoepassing uit te sluiten. Wanneer de beglazingskit nader wordt onderzocht blijkt dat deze van structuur is gewijzigd op de locatie waar de kit met het glas in contact staat. De kit blijkt hier plakkerig te zijn. Hieruit kan worden opgemaakt dat de weekmakers van de kit met het PVB gereageerd hebben en een verkeerd gekozen kit de oorzaak van het probleem is.

Het antwoord op de vraag of het glas te herstellen is, is kort maar krachtig; nee. Als glas eenmaal is gedelamineerd zal herstel niet meer mogelijk zijn. Of nu sprake is van een onveilige situatie is afhankelijk van de reststerkte van het glas. Om hierover een uitspraak te kunnen doen, zijn voor de voor sterkte maatgevende ruit glassterkteberekeningen uitgevoerd. Om extra veiligheid in te bouwen is hierbij ook gekeken naar een situatie waarbij de glasplaten

volledig van de PVB-tussenlaag zijn onthecht. Uit de berekeningen blijkt dat de ruiten, ook als deze over het gehele glasoppervlak onthecht zijn van de PVB-tussenlaag, nog voldoende weerstand kunnen bieden aan de volgens het Bouwbesluit in rekening te brengen belastingen en dus nog als doorvalveilig kunnen worden bestempeld.

Uit de glassterkteberekeningen en risicoanalyse volgt geen directe aanleiding tot vervanging van de ruiten over te gaan. De opgetreden delaminatie brengt hooguit een esthetische verstoring teweeg. Om veiligheidsredenen zullen de glasplaten echter wel gedurende enkele jaren gemonitord worden, waarbij zal worden nagegaan of de delaminatie toeneemt. Mocht dat zo zijn, dan zal de situatie nogmaals moeten worden beoordeeld. <

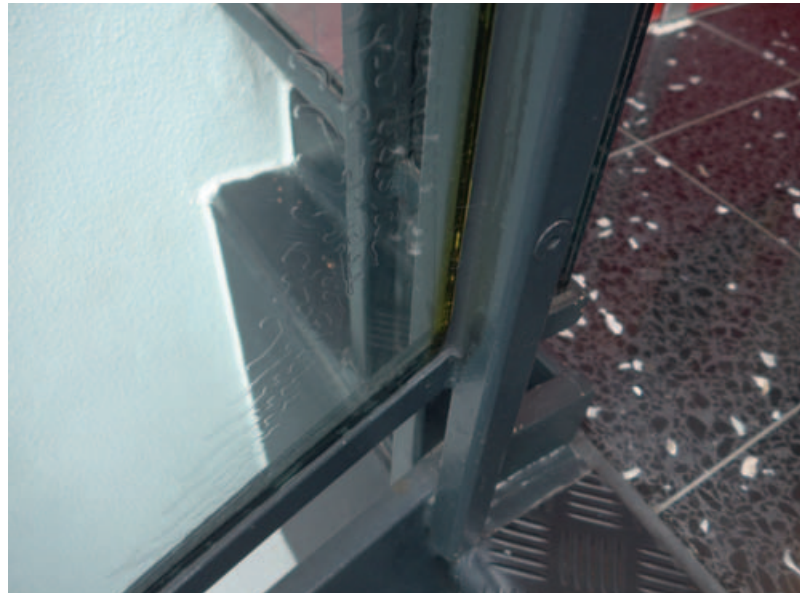
Waar de verkleuring overgaat in het deel van het glas dat geen afwijkingen vertoont, is een grillig patroon te herkennen.
