Glazen balustrade eenzijdig ingeklemd

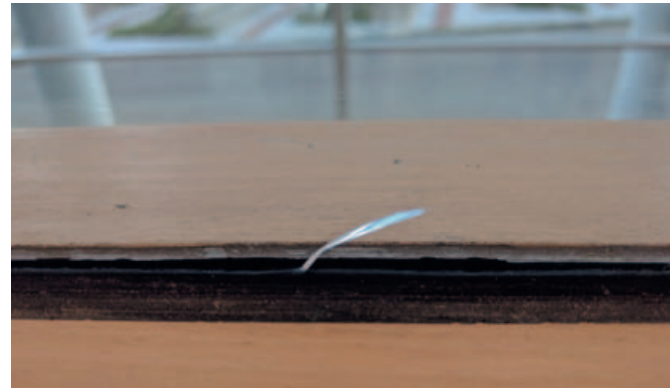
Breuk ontstaan ter plaatse van de inklemming.

Ook is in het schoolgebouw zichtbaar dat bij een aantal ruiten het floatglas is gebroken ter plaatse van de inklemming, exact daar waar de hoogste spanningen optreden. Dit bevestigt dat de sterkte van de toegepaste ruitamenstelling onvoldoende blijkt te zijn. Het waargenomen breukpatroon (een enkele breuk) geeft ook aan dat het glas geen thermisch gehard glas betreft.

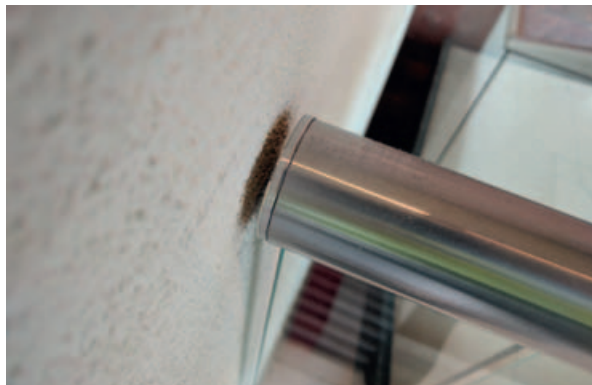
De reling op het glas voegt weinig toe als die niet gekoppeld is aan de aangrenzende muur.

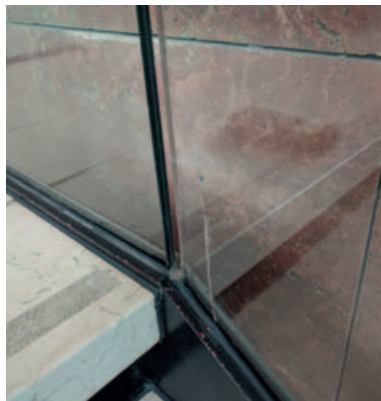
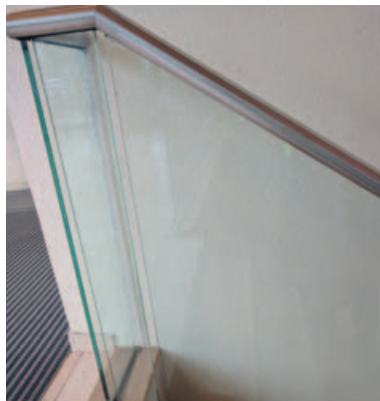
Volledig vlak afgeslepen randen zonder verschil tussen de glasbladen duidt op floatglas.

Met een digitale glasmeter wordt vastgesteld dat de glasopbouw bestaat uit 66.2 gelaagd glas met twee glasbladen van 6 millimeter dik met daartussen 0,76 millimeter folie. De voorspanning in gehard glas kan zichtbaar worden bij gepolariseerd licht. Indien met een lens of folie met een polaroid filter het glas bekeken wordt, dan worden de spanningen in het glas zichtbaar als olieachtige banen en/of vlekken. Hetzelfde effect is zichtbaar voor iemand met een polaroid zonnebril die naar de achterruiten van auto's kijkt. Voor de beoordeling van de aanwezigheid van voorspanning in het glas zijn er handige apparaatjes verkrijgbaar met een polaroid filter en lampje, die je tegen het glas kunt aanhouden zodat de voorspanning zichtbaar wordt. In dit geval is er geen voorspanning in het glas waar te nemen en lijkt er derhalve ongehard floatglas te zijn toegepast.

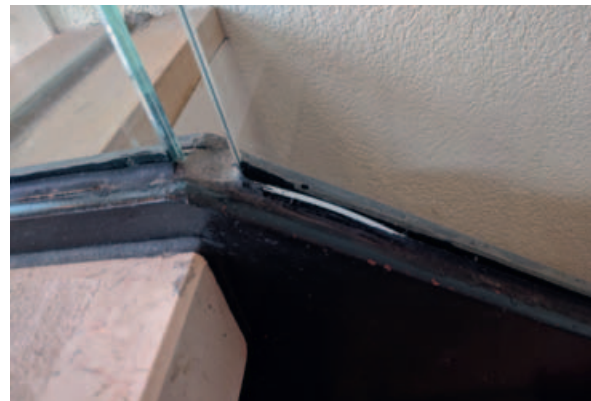
Bijna niet zichtbaar, maar het glas is gebroken ter plaatse van de inklemming.
