Stormschade leidt tot vallend glas

Fouten in de maatvoering blijken de oorzaak.

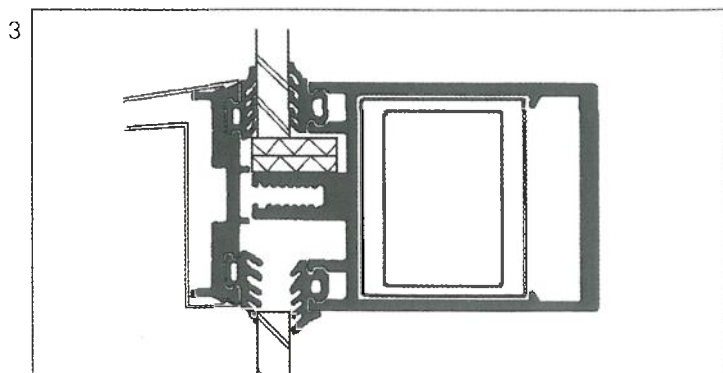
Besloten is om met een ruime steekproef de maatvoering van de gevelconstructie te controleren. Uit de opname komt naar voren dat de maatvoering redelijk constant is. Op de horizontale lijn van het uitgewaaid paneel is echter de afstand tussen de regels tot circa 15 mm

- 1. Oplegging glazen gevelpaneel aan de bovenzijde (zie ook de tekening).
- 2. Door de storm is het paneel uit de oplegging gewaaid en lager tegen de gevel geklapt.
- 4. Overzicht van een shedkap.
- 5. Aan de bovenzijde heeft de ruit geen oplegging.
- 6. Direct contact van het glas met metaal geeft grote kans op breuk.
- 7. Een gevaarlijke situatie: door lichte druk kan de ruit al naar binnen vallen.

groter dan de nominale maat. De bouwtolerantie blijkt in een horizontale strook van de gevel opgenomen te zijn zonder de afmetingen van de panelen hierop af te stemmen. Ook de gevel blijkt beschadigd. Hieruit blijkt dat het glazen paneel helemaal losgeraakt is en tegen een lager geveldeel is geknald, waarbij een sier- en een klemlijst zijn vernield. Vervolgens is het paneel in korrels uiteen gespat.

De totale gevel controleren op maatvoering en op die plaatsen waar de vereiste minimale oplegging van de panelen niet wordt bereikt, nieuwe panelen aanbrengen met een grotere hoogte.
