Betere begeleiding tijdens bouw is wenselijk

Belletjes en witte stippen in isolatieglas niet van invloed op brandwerendheid

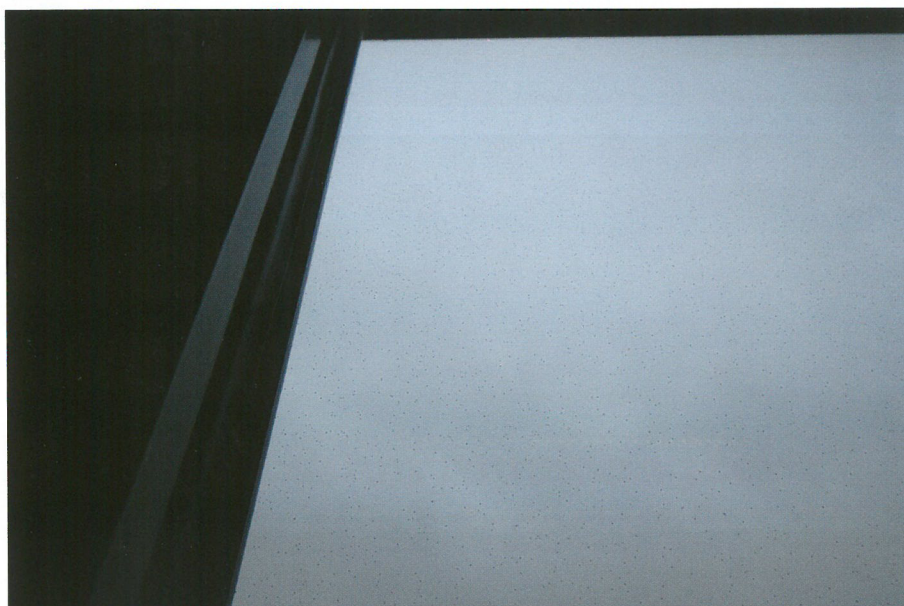
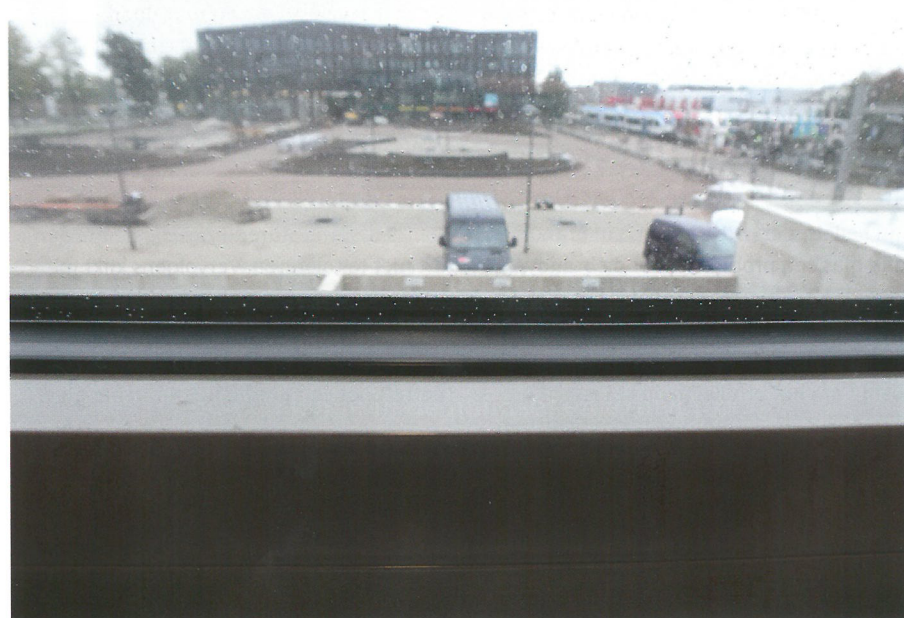
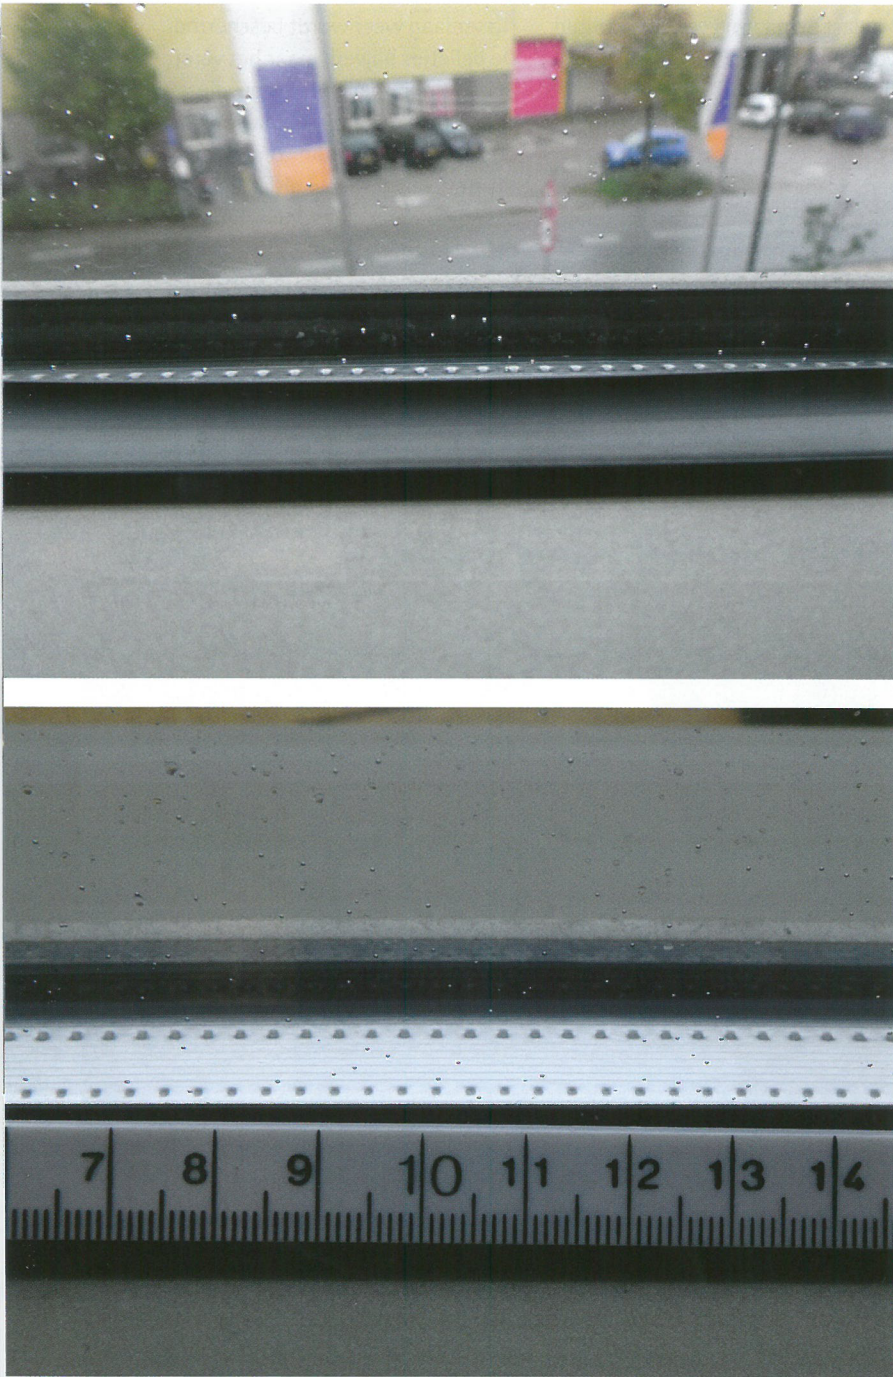
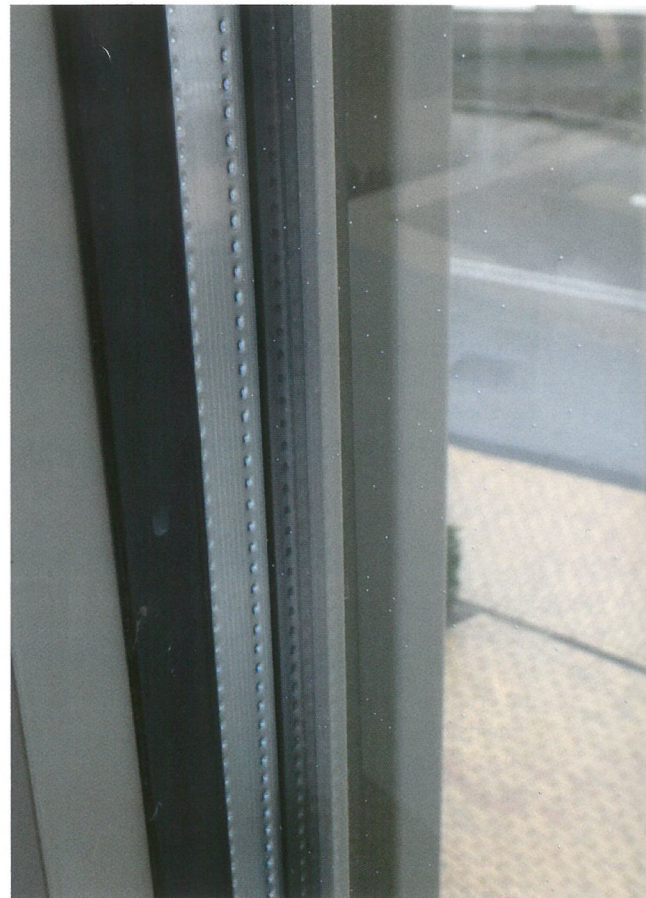
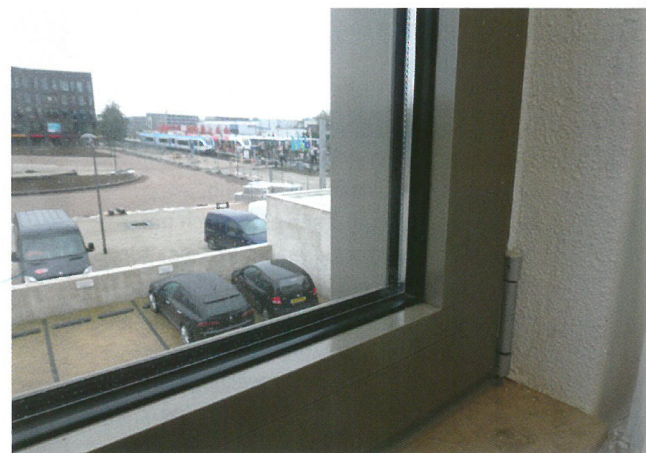
tussenlaag weer wordt beschermd. De belletjes blijven, maar het verergert niet. Behalve door belletjes als gevolg van UV-belasting kan de tussenlaag ook reageren door blootstelling aan continu hoge temperaturen, bijvoorbeeld als direct achter het brandwerende glas zonwering wordt aangebracht zonder ventilatie. Naast bellen zie je dan vaak witte stippen verschijnen.”

“In de meeste gevallen gaat het om plaatsingsfouten”

Zijn belletjes en witte stippen in brandwerend glas een probleem voor de brandveiligheid? Nee dus. Maar mooi is het niet. En dus willen we dat er iets aan gedaan wordt. Maar wie is verantwoordelijk en betaalt de kosten om het probleem op te lossen? Roman Abrahams: “Voor het beoordelen van de visuele en optische kwaliteit van glas, zijn er eisen gesteld en vastgelegd in Europese productnormen. Komt iemand bij ons met het probleem van de belletjes, dan hanteren we dus wat voorgeschreven is. Oftewel, als de belletjes en stippen op twee

meter afstand storend zichtbaar zijn, dan is dit niet te tolereren. Vervolgens kijkt men verder naar de oorzaak van de belvorming en wie de fout gemaakt heeft. Is de ruit verkeerd om geplaatst door de installateur? Betreft het een productiefout in het glas?”
